UDROŻNIENIE BARIER MIGRACYJNYCH NA RZECIE BIAŁA

ROMAN KONIECZNY
ROMAN ŻUREK
KAROL CIĘŻAK
MAŁGORZATA SIUDAK

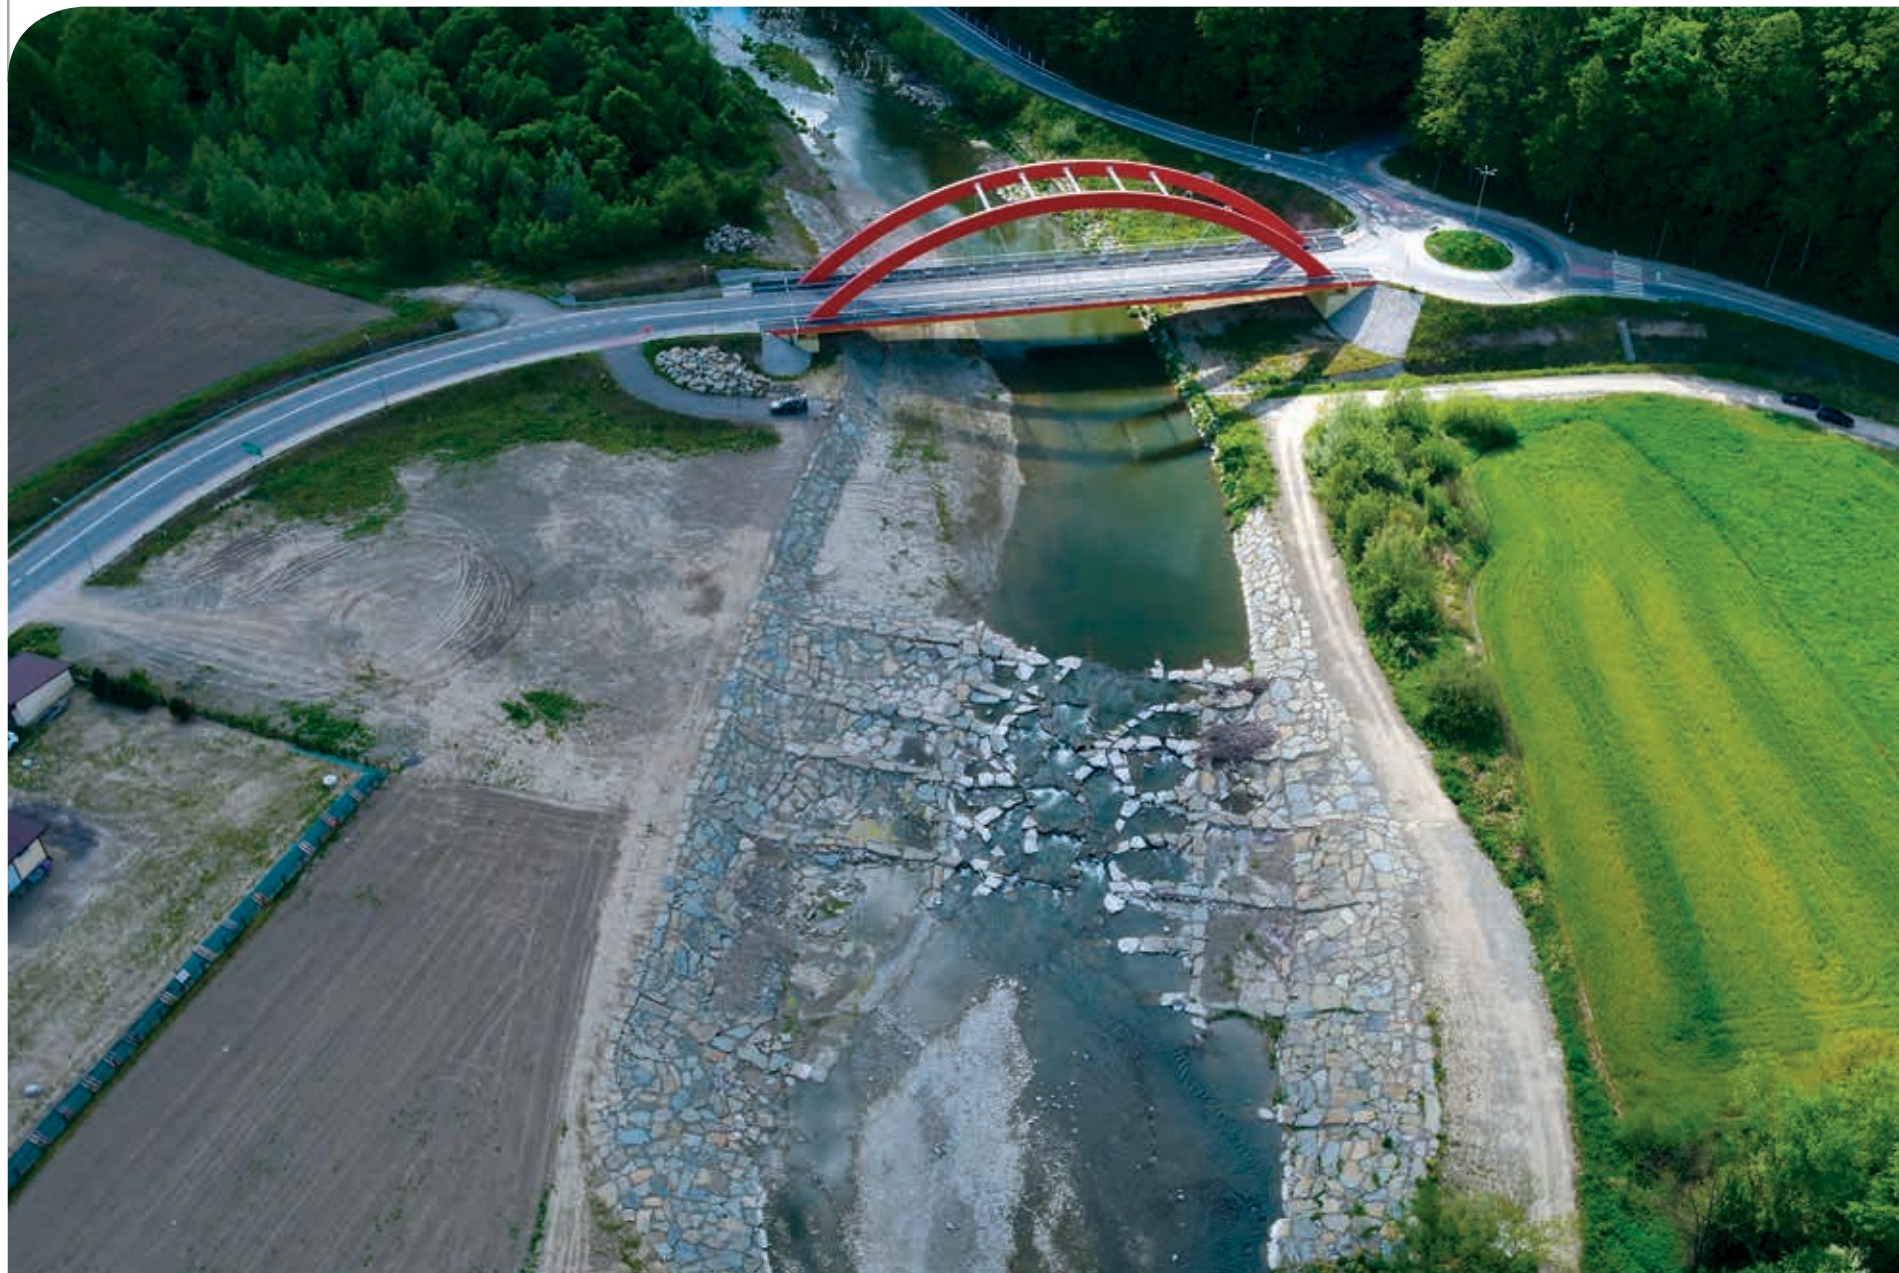
1 | *Stopień w Jankowej po modernizacji*
fot. Zakład Badań Ekologicznych

Stopień wybudowano w celu zabezpieczenia wieloprzęsłowego mostu. Powyżej mostu wybudowano również próg, który miał skierować rzekę pod most. Rzeka ominęła jednak ten próg z prawej strony, który w efekcie stał się bezużyteczny. Sam most z powodu zablokowania bocznych przęseł przez naniesiony materiał i roślinność stwarzał zagrożenie powodziowe. Został on w 2019 roku rozebrany i zastąpiony nowym, jednoprzęsłowym. W ramach modernizacji stopnia poniżej mostu wybudowano przepławkę w formie plastra miodu.

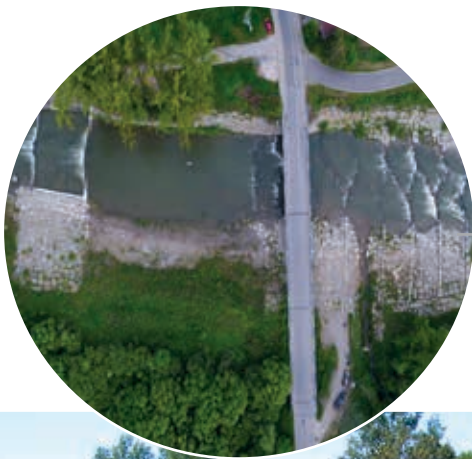
4 a | Stopień w Bobowej po modernizacji
fot. Zakład Badań Ekologicznych

4 b | Stopień w Bobowej
przed modernizacją
fot. Zakład Badań Ekologicznych

Stopień wybudowano w latach 50. XX wieku dla zabezpieczenia mostu i utrzymania stałego piętrzenia na ujęciu wody pitnej dla miejscowości Bobowa. W ramach modernizacji obniżono wysokość piętrzenia i dodano trójkątne wycięcia na tzw. małą wodę. Basen pomiędzy progami wyposażono w głazy i drewniane belki zapewniające rybom tymczasowe schronienie. Powyżej stopnia i mostu wybudowano nową przepławkę w formie plastra miodu.

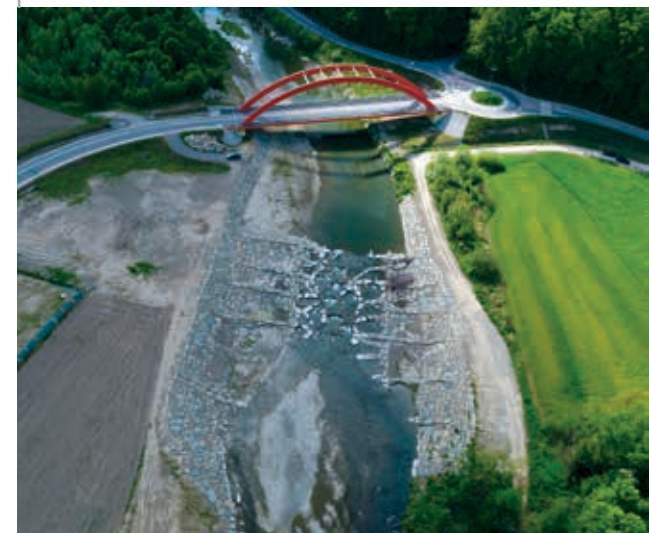
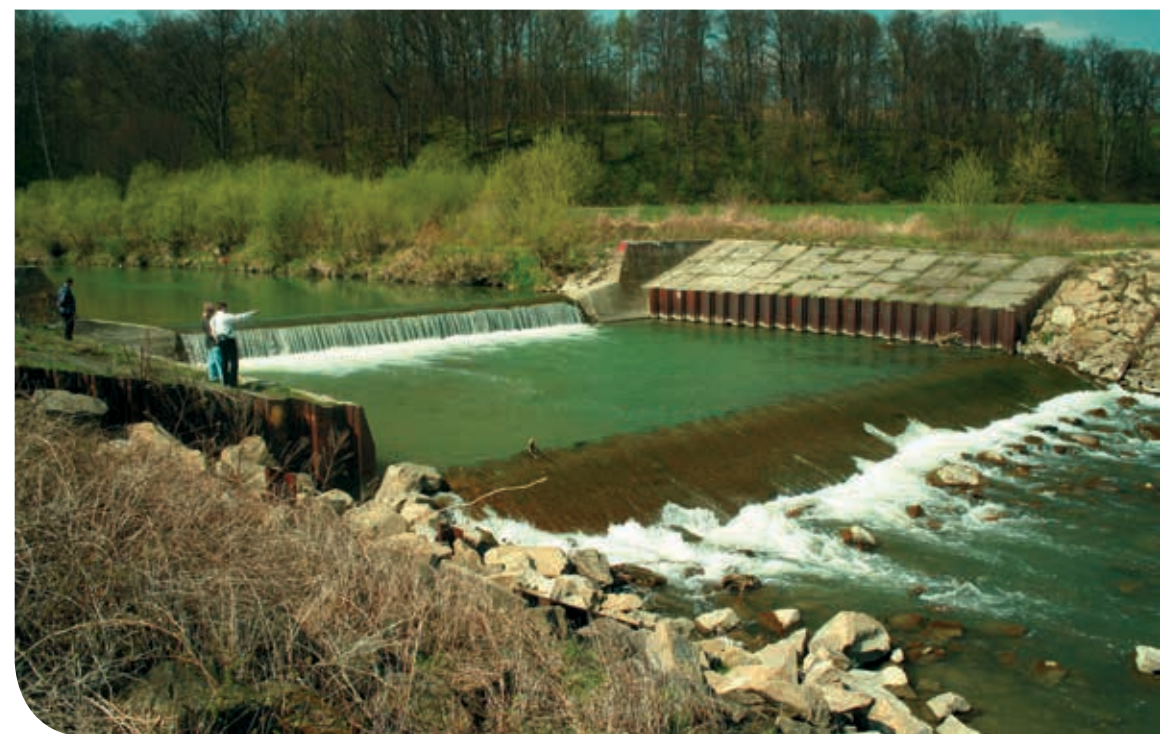
5 | Stopień w Jankowej
po modernizacji (obok)
i przed modernizacją (u dołu)
fot. Zakład Badań Ekologicznych

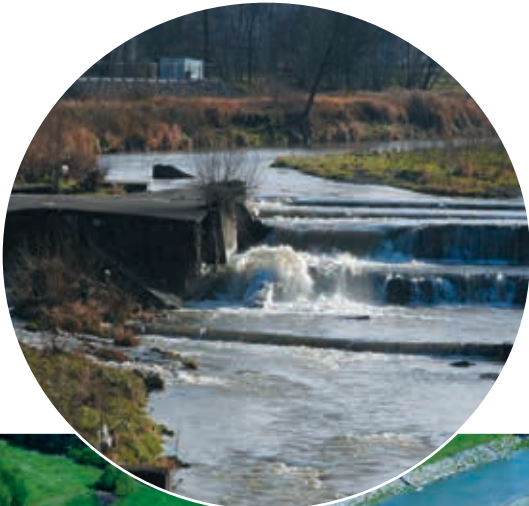
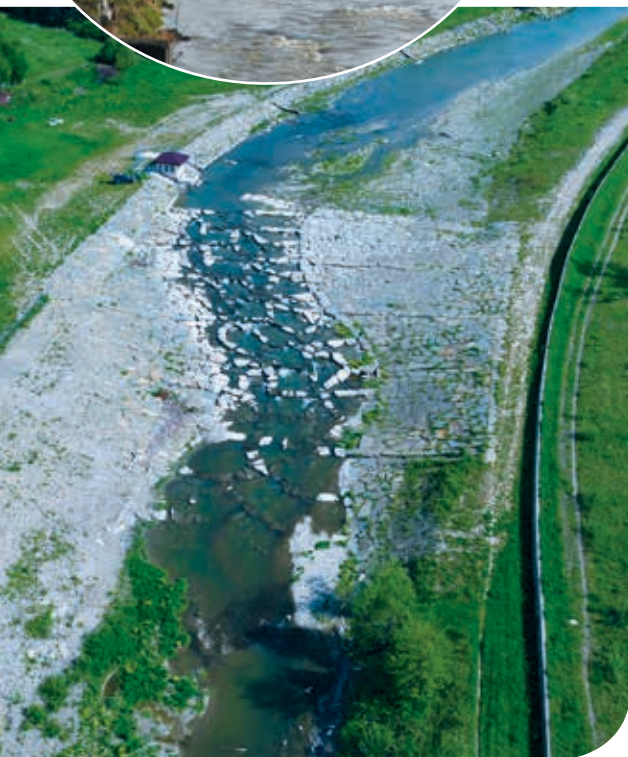
6 | *Stopień w Stróżach przed modernizacją i po (u dołu)*
 fot. Zakład Badań Ekologicznych

Stary stopień wodny składający się z czterech progów piętrzył wodę na potrzeby wodociągów miejskich i planowanej elektrowni wodnej. W ramach modernizacji nieeksploatowana elektrownia została zburzona, a próg zdemontowany. Wysokość piętrzenia obniżono o około metr. Nowe ujęcie wody wykonano w formie ujęcia drenażowego spod dna rzeki. W miejsce progów wybudowano przepławkę typu plaster miodu. Przy brzegu wybudowano dodatkowo pomieszczenie obserwacyjne do monitorowania wędrówek ryb, wyposażone w okno, licznik (skaner) ryb firmy Vaki oraz kamerę nagrywającą krótkie filmy z przejścia ryb przez skaner.

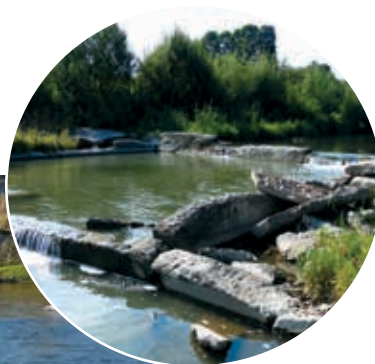
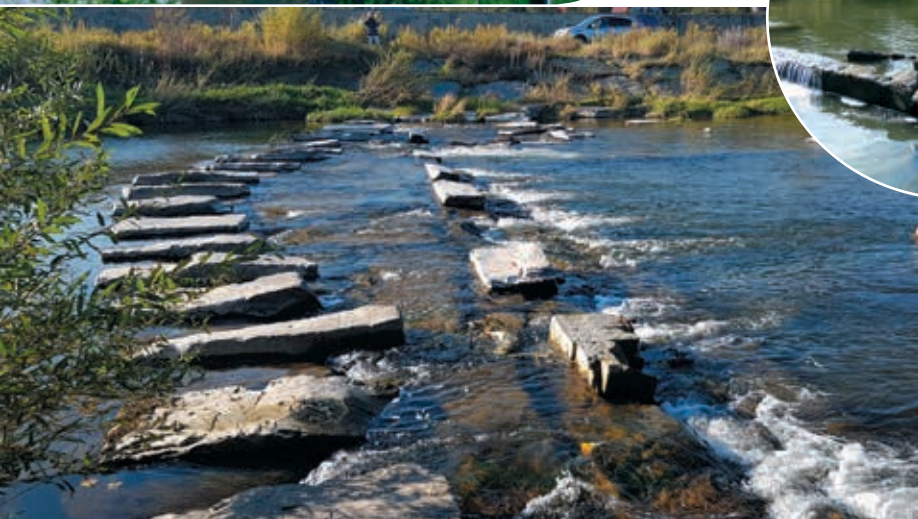
7 | *Stopień w Białej Niżnej przed modernizacją (u góry) i po niej (dolny kadr)*
 fot. Zakład Badań Ekologicznych

W tym miejscu znajdował się betonowy próg ze spadem 1,3 m wyposażony w nieckę wypadową, nieeksploatowany ze względu na zły stan techniczny. W ramach modernizacji przyjęto rozwiązanie polegające na częściowej likwidacji stopnia. Górną jego część skuto, a nieckę zasypano żwirem. Dobudowano też trzy kamienne gurdy denne w formie łuków dla zabezpieczenia koryta przed nadmierną erozją oraz opaski kamienne na brzegach.

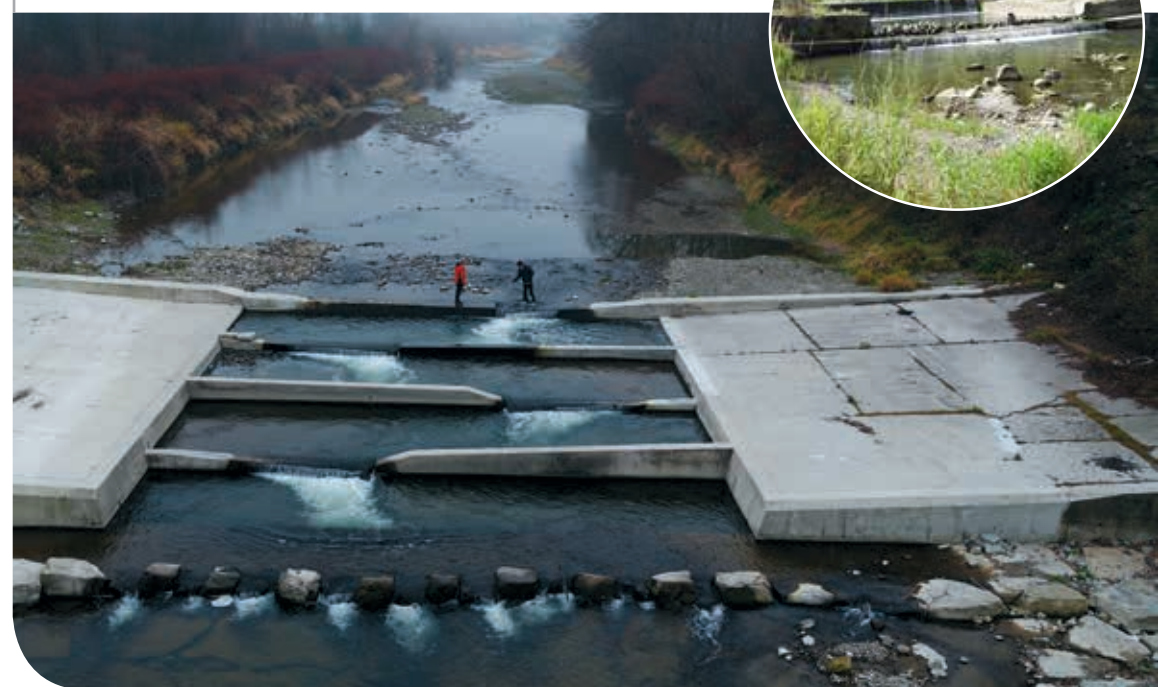
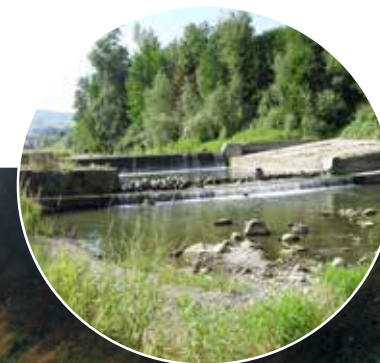
8 | *Stopień w Białej Niżnej II – przed modernizacją (u góry) i po (u dołu)*
 fot. Zakład Badań Ekologicznych

W tym miejscu przed laty zbudowano betonowy próg piętrzący z niecką wypadową, który miał zabezpieczać przed pogłębieniem koryta. Wysokość piętrzenia wynosiła 1,2 m. W ramach modernizacji nieckę wypadową zamieniono na przepławkę. W poprzek niecki wbudowano trzy betonowe przegrody z naprzemiennymi trójkątnymi wycięciami. Cały stopień podparto kamiennym gurtem.

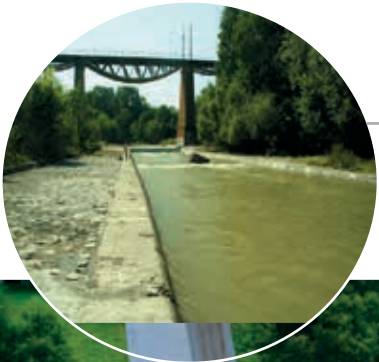
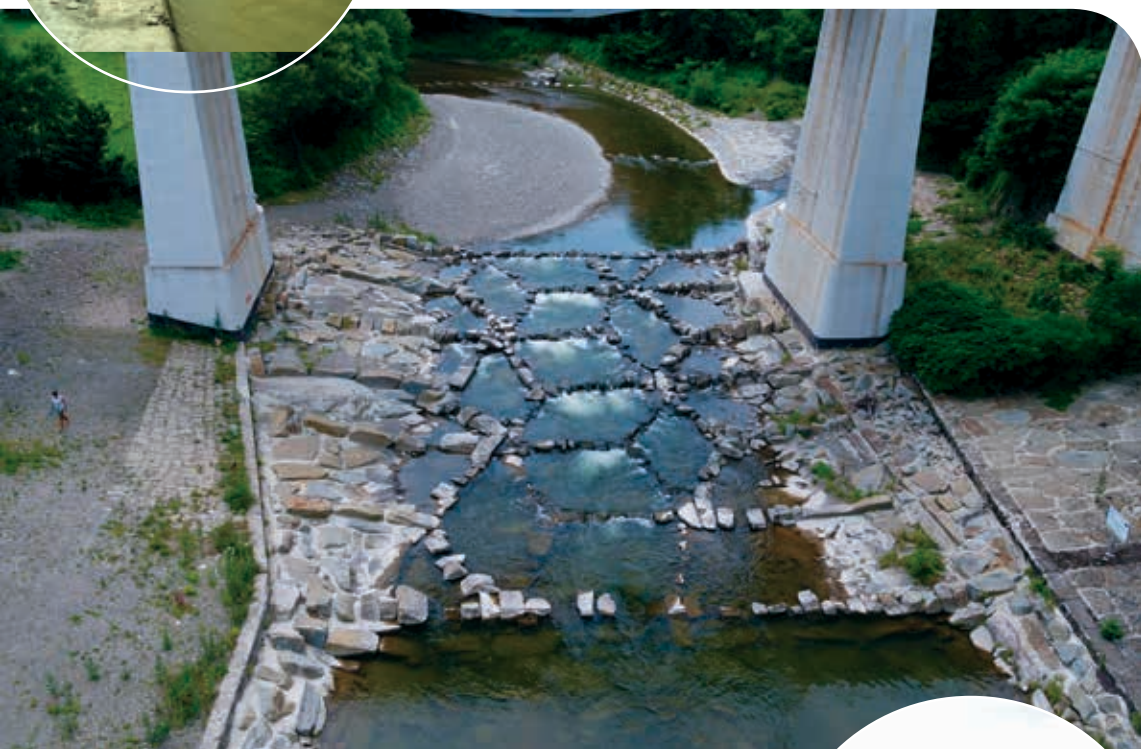
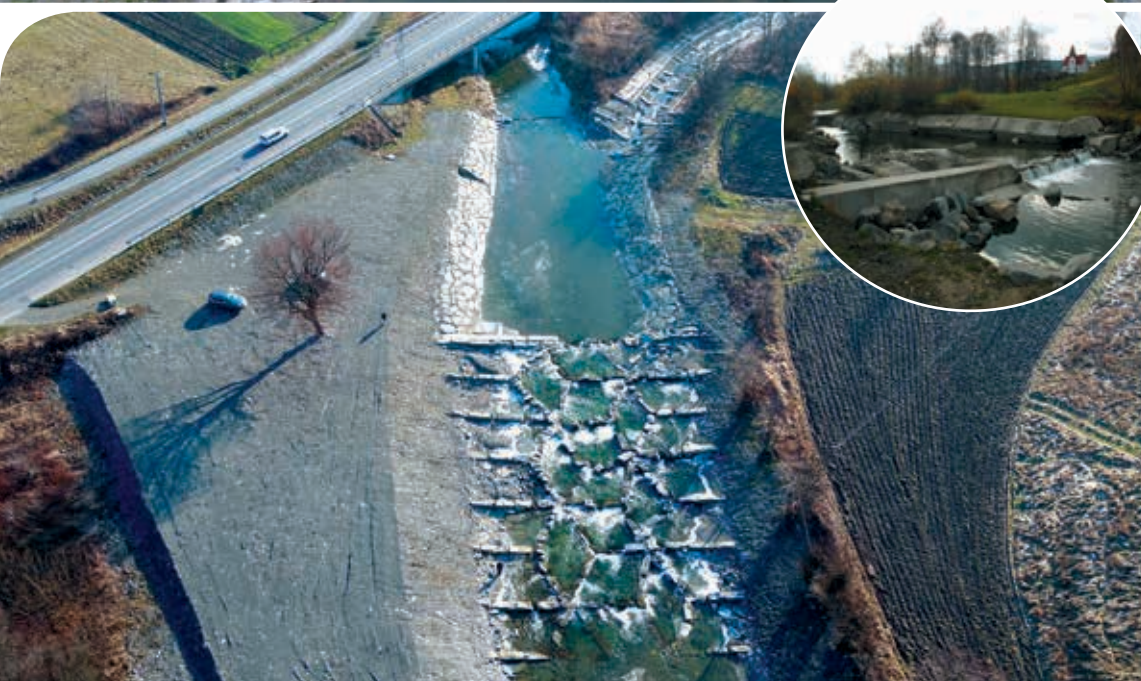
9 | Stopień w Grybowie I – przed modernizacją (obok) i po (poniżej)
fot. Zakład Badań Ekologicznych

Wybudowane z początkiem XX wieku betonowe progi i betonowe bulwary podpierające brzegi na długości 300 metrów służyły jako zabezpieczenia mostu kolejowego i drogowego w centrum Gorlic. Część tych progów poniżej mostu drogowego zamieniono na przepławkę w pierwszym etapie projektu. Z kolei kaskadę sześciu progów stabilizujących koryto pod mostem kolejowym (km 72+050) przebudowano w ramach drugiego etapu projektu. Pozostawiono stare betonowe umocnienia brzegów, skuto progi, a w ich miejsce wybudowano przepławkę typu plaster miodu.

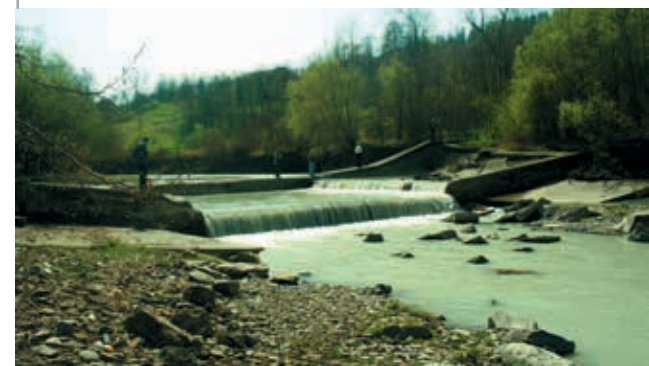
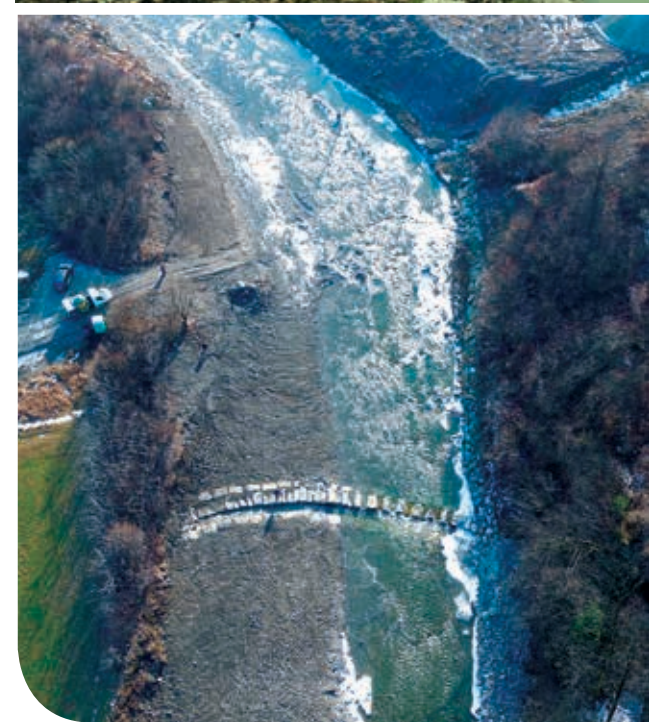
11 | Stopień w Kąclowej – przed modernizacją (u góry) i po (u dołu)
fot. Zakład Badań Ekologicznych

Stary, zniszczony, niefunkcyjny stopień wodny został w pierwszym etapie projektu rozebrany. W ciągu kilku lat rzeka powróciła w tym miejscu do swego naturalnego spadku z niewielkim bystrzem i plosem poniżej. W ramach drugiego etapu dobudowano tu kamienny gurt i umocniono lewy brzeg.

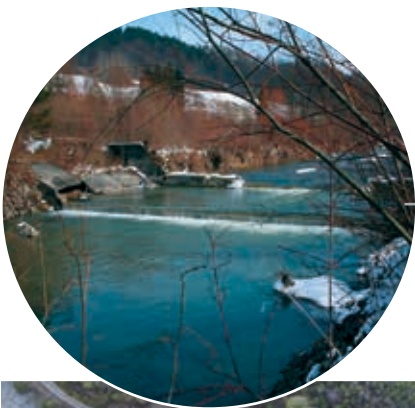
12a | Stopień Florynka I przed modernizacją
fot. Zakład Badań Ekologicznych

Stopień górny (Florynka II) w postaci zapory o wysokości 1,75 m został wybudowany dla uruchomienia elektrowni wodnej lub tartaku. Zadaniem stopnia dolnego (Florynka I) oddalonego o 224 m, wysokiego na 1,25 m, było podparcie tej zapory. W ramach modernizacji zaplanowano przebudowę obu stopni, przy jednoczesnym zachowaniu rzędnych piętrzenia. Na Florynce I pozostawiono cały stopień razem z niecką wypadową, obniżono górny próg, a od strony wody dolnej dobudowano przepławkę w formie plastra miodu. W górnym stopniu (Florynka II) zlikwidowano nieckę wypadową, a od wody dolnej dobudowano przepławkę w formie plastra miodu. Powyżej progu wykonano trzy gurtki chroniące bród.

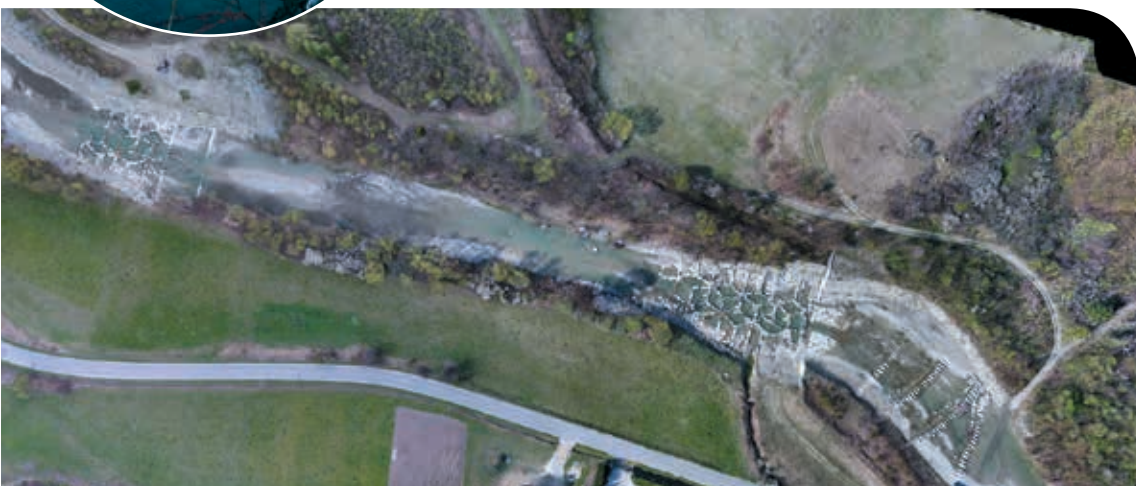
12b | Stopnie Florynka I i II po modernizacji
fot. Zakład Badań Ekologicznych

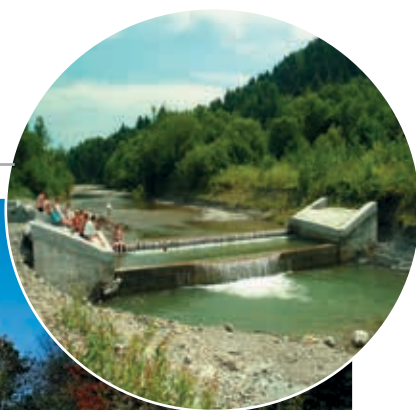
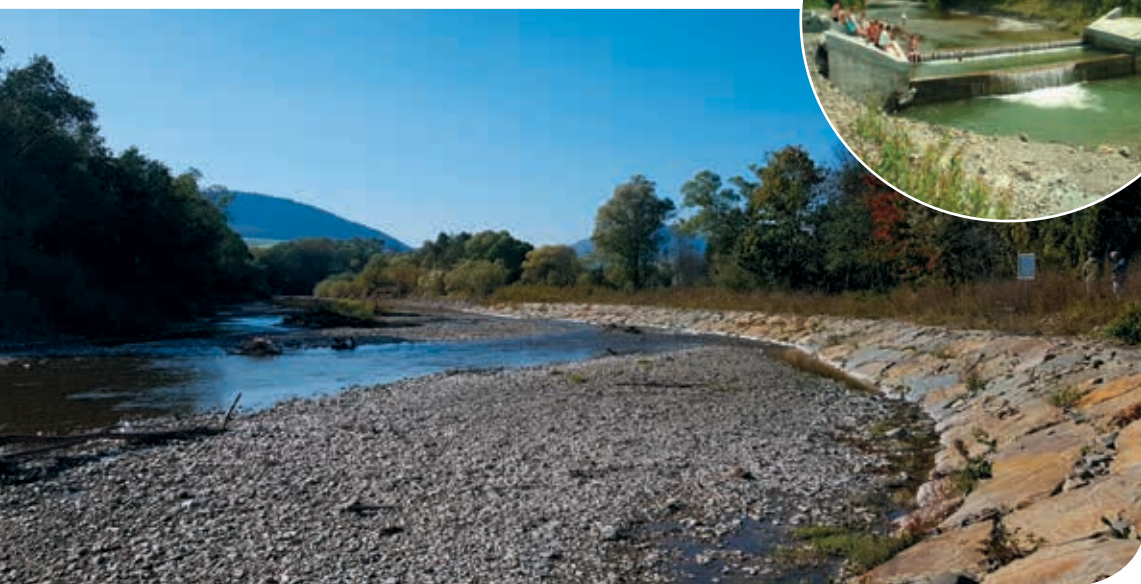
13 | Stopień Florynka III przed modernizacją (obok) i po przebudowie (poniżej)
fot. Zakład Badań Ekologicznych

Zbudowany 10 lat temu próg piętrzył wodę na potrzeby elektrowni, którą zniszczyła powódź w 2010 roku. Rzeka ominęła stopień piętrzący wodę i z biegiem czasu praktycznie zażwirowała przelew stopnia. Prawy brzeg przy stopniu został rozmyty wodami powodziowymi. W ramach przebudowy próg został zlikwidowany, a w to miejsce wybudowano sześć kamiennych gurtów. Prawy brzeg umocniono narzutem kamiennym.

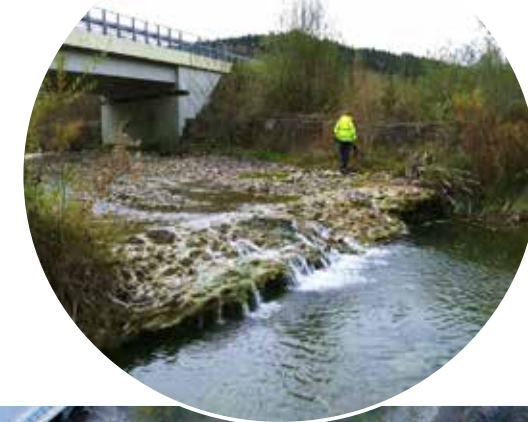
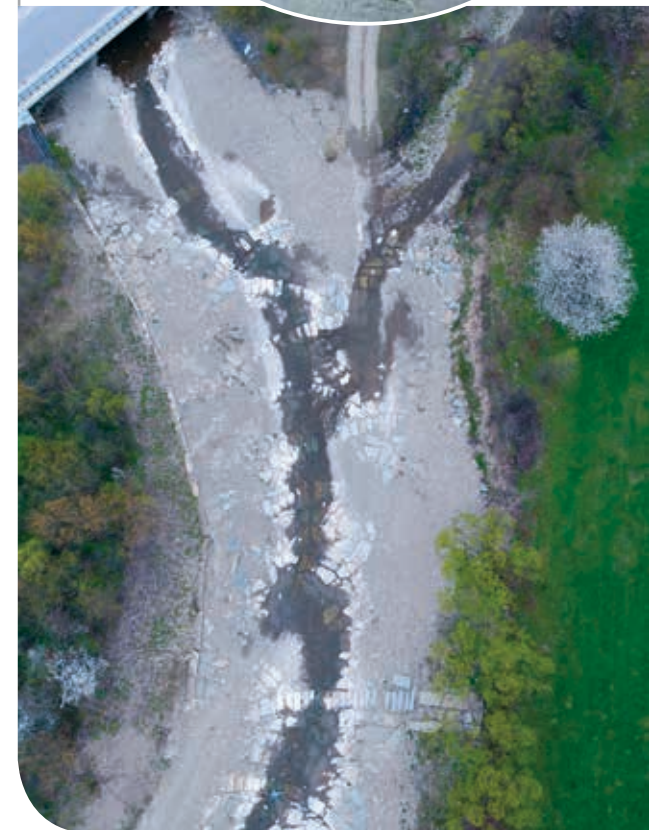
14 | Stopień Śnietnicy (I) przed modernizacją (obok) i po modernizacji (poniżej)
fot. Zakład Badań Ekologicznych

Modernizowany stopień został wykonany dla ochrony nowego jednoprzęsłowego mostu. Betonowo-kamienne umocnienie spowodowało powstanie małego wodospadu. W starym umocnieniu dna pod mostem wycięto rów o szerokości 2 m i głębokości 0,8 m i zamontowano w nim kilka kamiennych deflektorów. Po roku eksploatacji rzeka zasypała te mikromeandry żwirzem. Poniżej wybudowano przepławkę w kształcie wachlarzy z wycięciami na małą wodę.

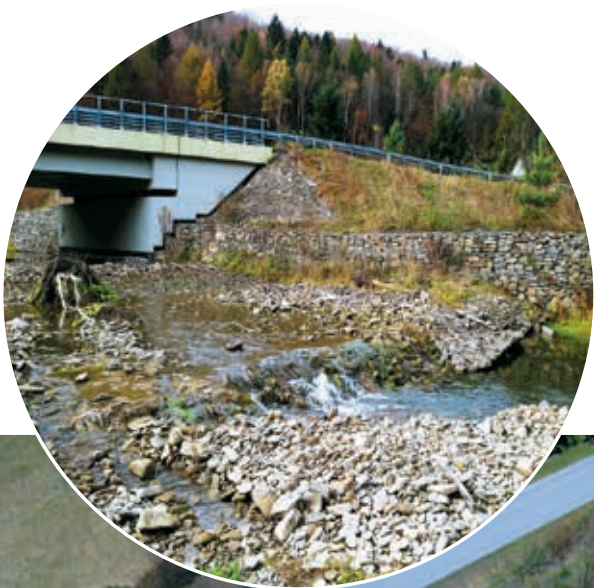
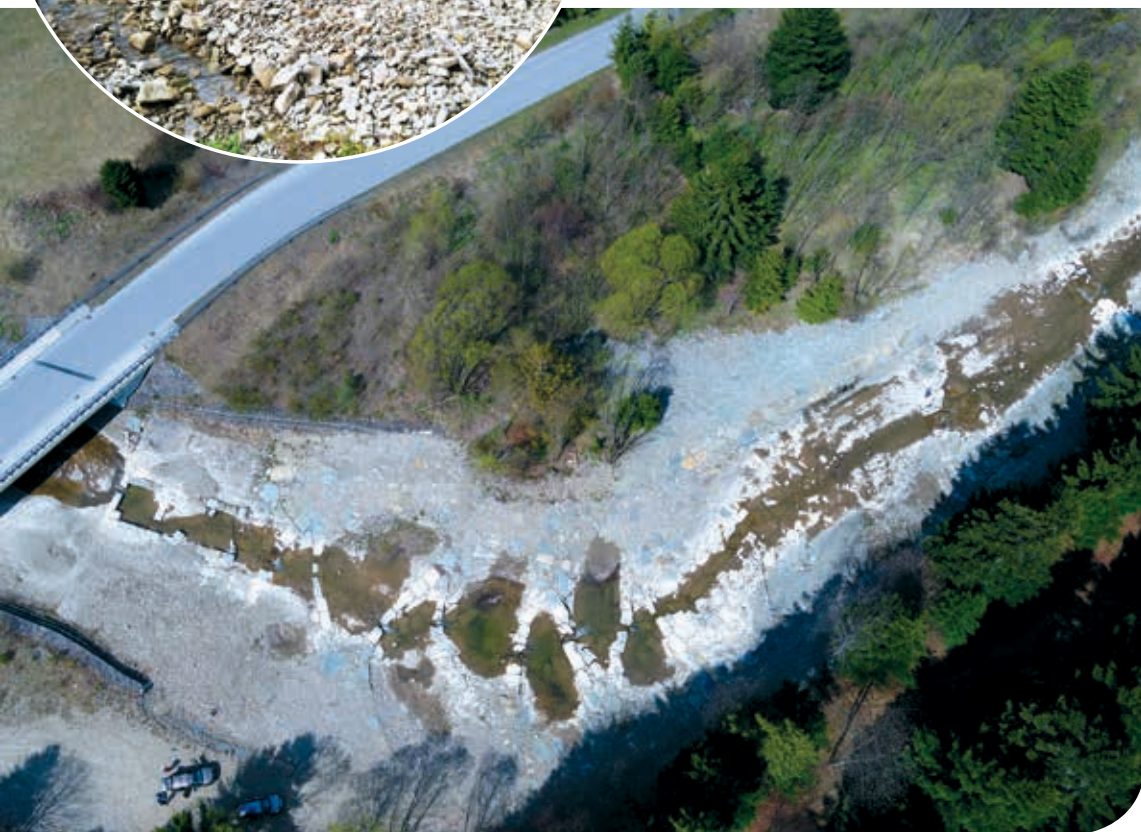
15 | Stopień w Śnietnicy II przed modernizacją (obok) i po (u dołu)
fot. Zakład Badań Ekologicznych

Modernizowany stopień został wybudowany dla ochrony mostu drogowego. W umocnieniu dna pod mostem wykonano wycięcie, w które wmontowano kamienie tworzące kilka małych meandrów, a poniżej dobudowano przepławkę z kilkoma basenami. Z powodu silnej erozji ostatnie elementy przepławki po wezbraniu zostały podmyte. Problem rozwiązano dodając dodatkowe betonowo-kamienne gurdy stabilizujące dno rzeki.

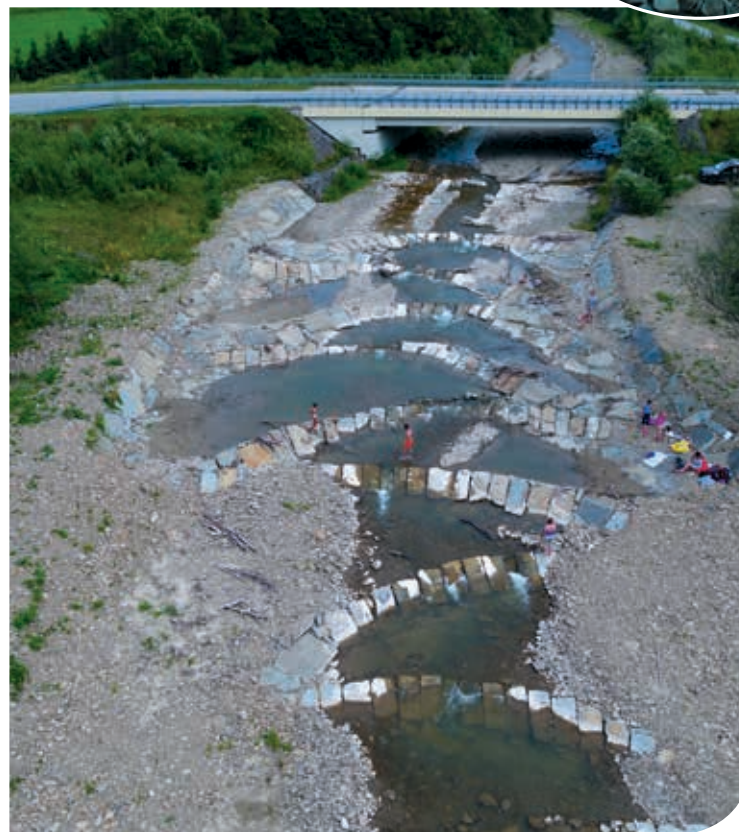
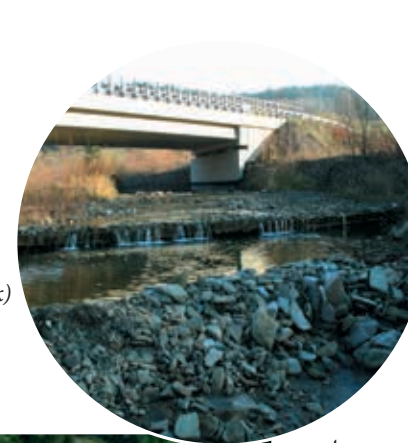
16 | Stopień w Banicy przed modernizacją (obok) i po (poniżej)
fot. Zakład Badań Ekologicznych

Projektant istniejącego w tym miejscu mostu umocnił dno rzeki betonem. Po latach poniżej umocnienia rzeka wymyła żwir, co spowodowało, że powstał stopień. Zastosowano identyczne rozwiązanie, jak w przypadku mostów w Śnietnicy. W odróżnieniu do przepławek w Śnietnicy, zmieniono kształt basenów przepławki na układ wachlarza. Każdy wachlarz ma obniżenie, które umożliwia rybom przejście przy niskich przepływach.

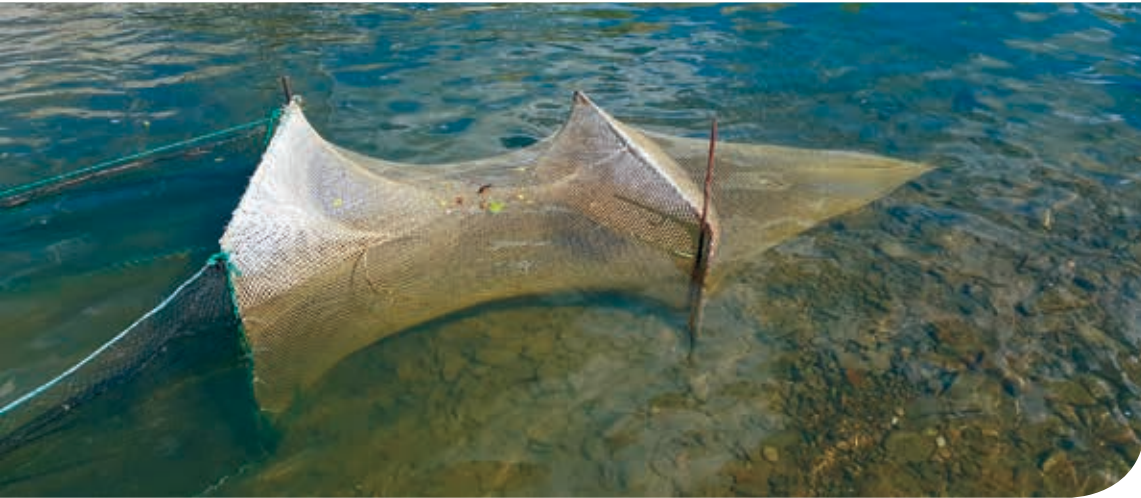
17 | Pułapka sieciowa zamykająca wyjście z przepławki od strony wody górnej
fot. Zakład Badań Ekologicznych

- **pułapki sieciowe.** W rzece umieszczano pułapki sieciowe o oczkach sieci 10 mm i wymiarach 80 × 40 cm. Wymiary pułapek pozwalały wylapać nawet tak małe ryby jak strzebla. Pułapki kontrolowano raz dziennie.
